SMANJENJE VREMENA ISPADA BAGERA NA POVRŠINSKIM KOPOVIMA RUDARSKOG BASENA KOLUBARA, POSTUPKOM NAVARIVANJA PUNJENOM ŽICOM

Nemanja Gostović,
Messer Tehnogas AD, Beograd

DOWNTIME REDUCTION OF EXCAVATOR DIGGING WHEEL ONTO THE OPENCAST MINING OF RB KOLUBARA BY HARDFACING WITH SELF SHIELDED FLUX CORED WIRE.

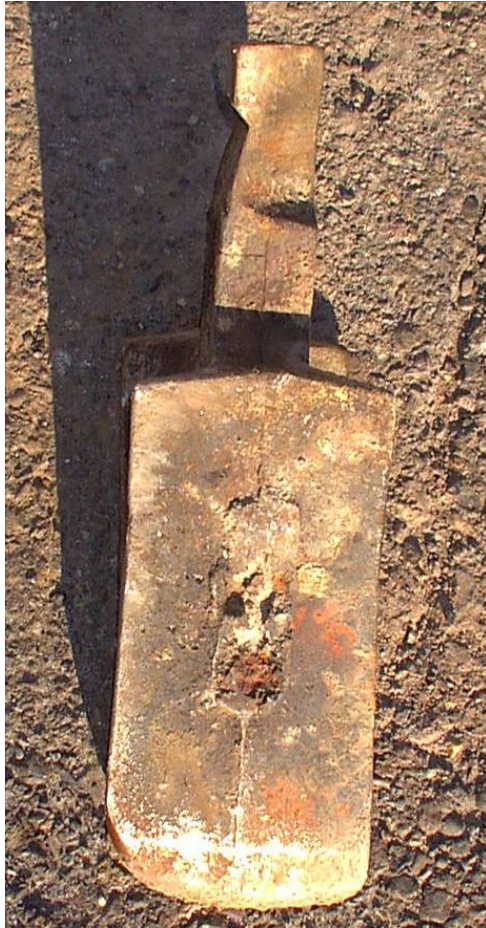
Slika 2: Zub zahvatne kašike posle 180 radnih sati

- Nezaštićeni zubi su izgubili reznu ivicu i pohabani su do nivoa kada je njihova zamena neophodna.
- Zubi navareni punjenom žicom nisu pokazali značajna oštećenja.
- Količina odnetog materijala sa navara bila je relativno mala, jer su još uvek vidljivi žljebovi između dva susedna zavora (slika 6.)

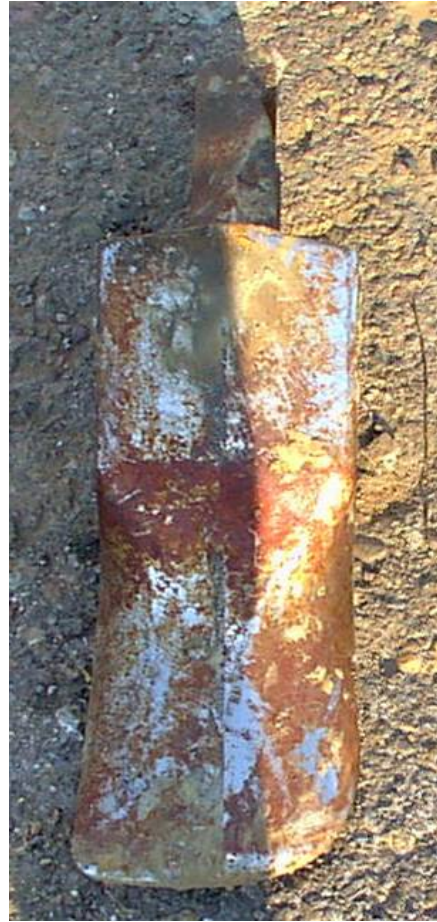
Slika 3: Zub zahvatne kašike posle 180 radnih sati

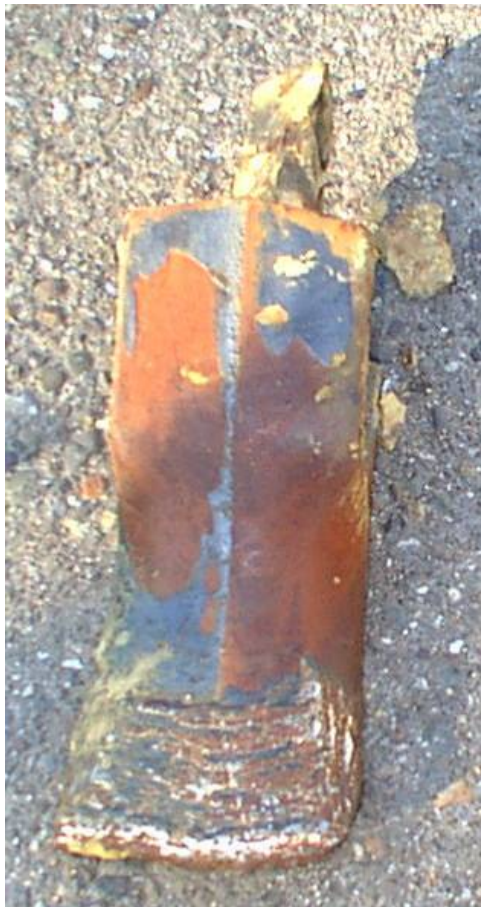
Slika 4: Stanje zaštićenog zuba posle 180 radnih sati

Izabrana su dva zuba za navarivanje i dva referentna zuba za praćenje brzine habanja. Pozicija ugradnje po obodu zahvatne kašike referentnih zuba i navarenih zuba je ista. Navarivanje zuba je izvršeno u tri sloja, bez predgrevanja i navarivanjem direktno na osnovni materijal (bez međusloja). U cilju postizanja optimalnih troškova reparacije, navaren je samo vrh zuba, jer je habanje tu i najizraženije. Zaustavljanjem habanja na vrhu bitno se smanjuje i habanje ostatka zuba.

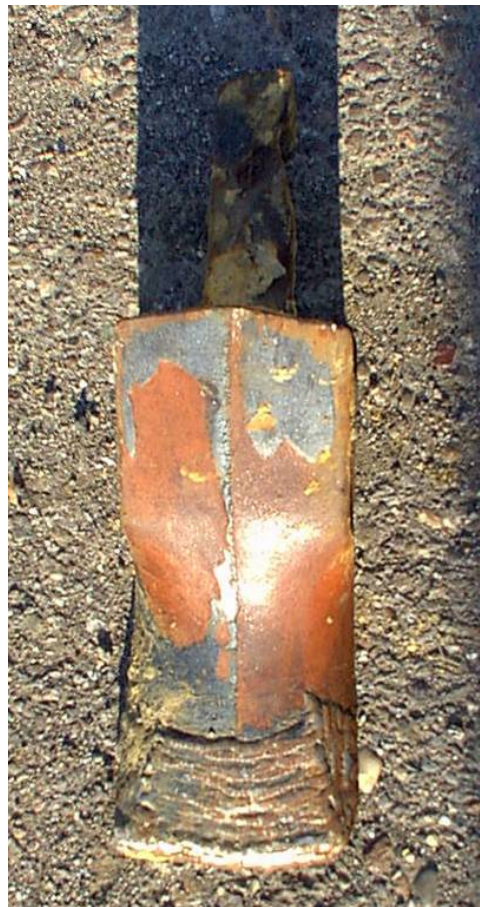
Slika 5: Stanje zaštićenog zuba posle 180 radnih sati

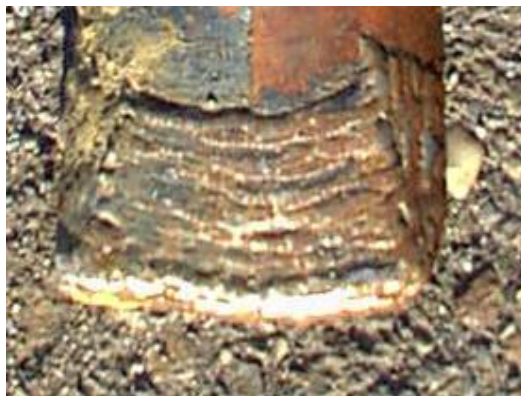
Slika 6: Stepen oštećenja navara na vrhu zuba posle 180 radnih sati

Navareni zubi su potom vraćeni na zahvatnu kašiku i pušteni u rad kako bi se izmerilo trajanje zaštitnog navara. Posle 520 sati rada zaštitni navar se pohabao i odlučeno je da se zubi skinu pre nego što dođe do značajnijeg habanja samog zuba, kako bi ponovna reparatuta bila što brža i jeftinija.
