NAPONSKA KOROZIJA MARTENZITNOG NERĐAJUĆEG ČELIKA U MORSKOJ VODI

Igor Anđelković, Goran Radenković

Mašinski fakultet, Univerzitet u Nišu

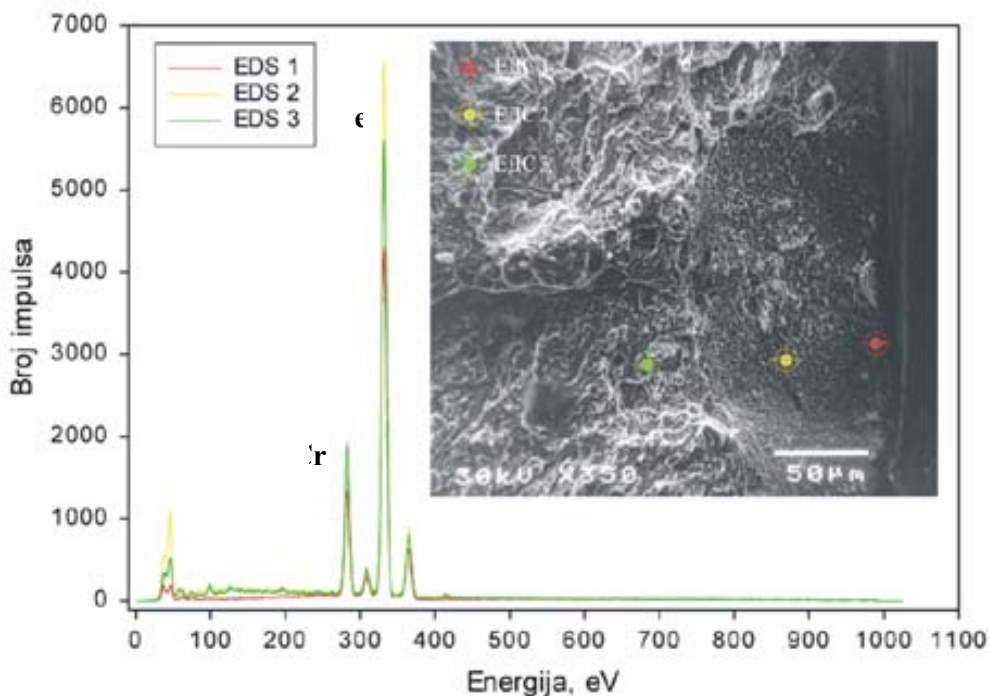
Slika 5. EDS spektri površine loma epruvete opterećene naponom 90 % $R_{0,2}$ u morskoj vodi pri koncentraciji 1 M

Primenom elektronskog mikroskopa i uređaja za energetska disperzivnu spektroskopiju (EDS) izvedena je kvalitativna analiza površine loma. EDS analiza površine loma prikazana je na slikama 4 i 5.
